LOMPREZ – WELLIN

COMPTE RENDU DU MARDI 22 JANVIER 2013

SITE A CASTORS

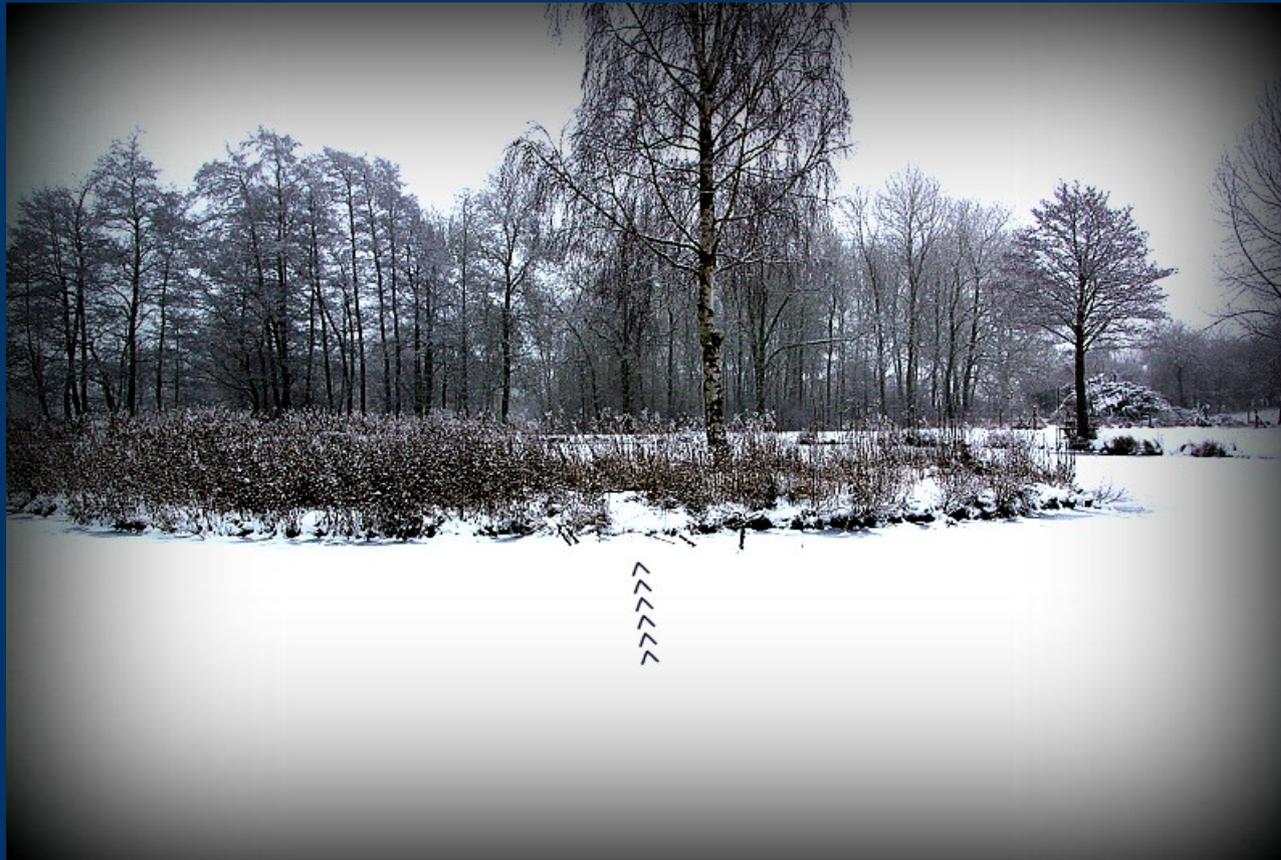
L'autre gîte.

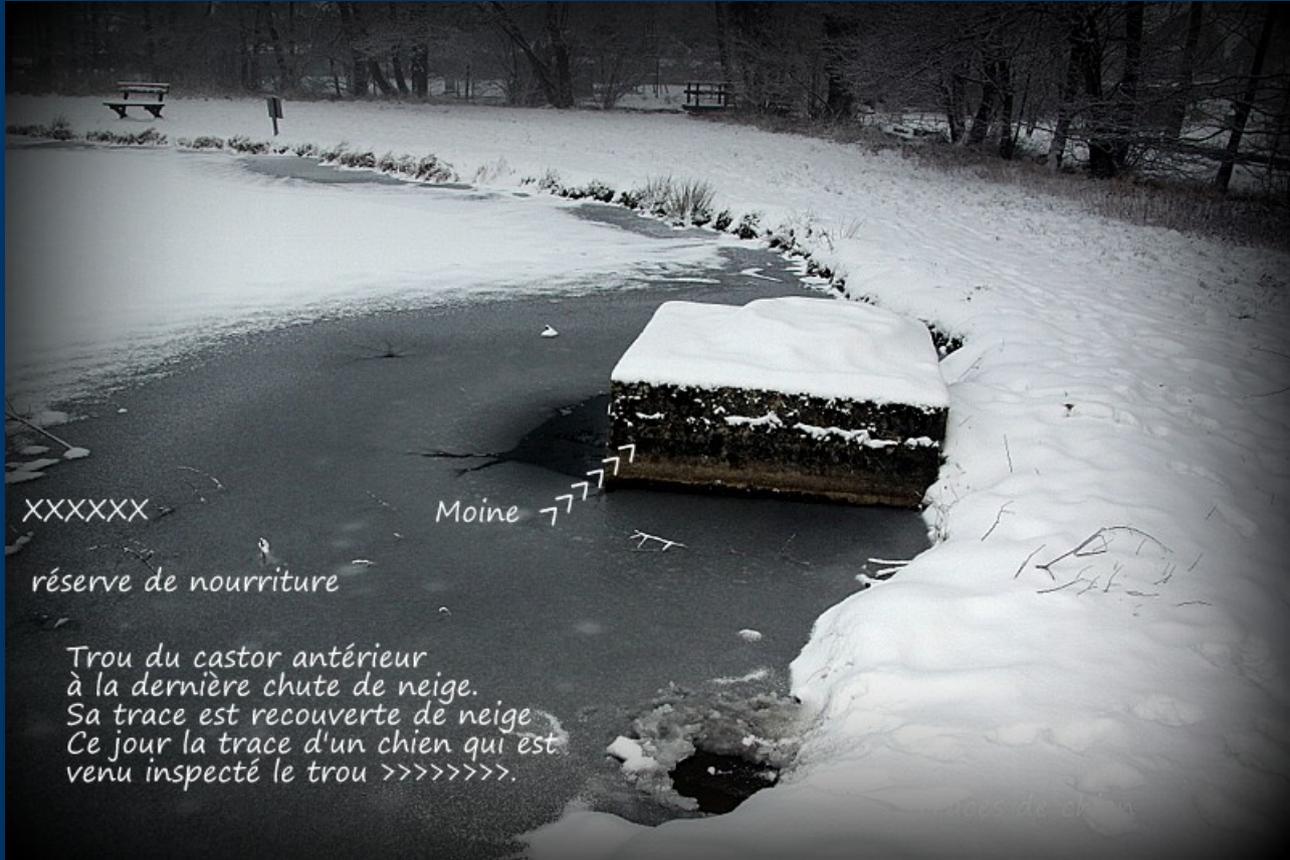
réserve de nourriture

Moine >>>>>>

Trou du castor antérieur
à la dernière chute de neige.
Sa trace est recouverte de neige
Ce jour la trace d'un chien qui est
venu inspecté le trou >>>>>>>>

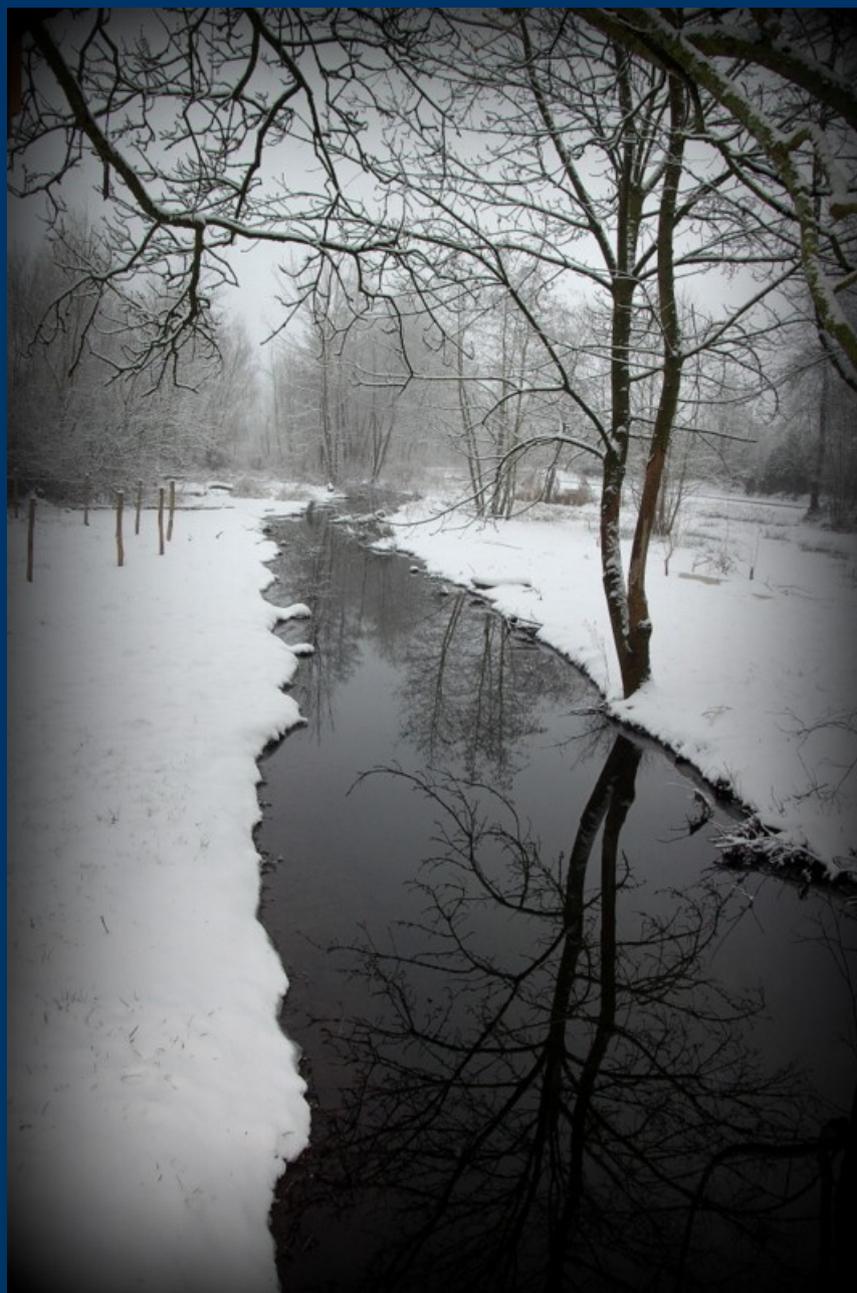
***Le barrage est régulé par deux tuyaux souples avec protection du type
Clemson , le tout repose sur le lit du ruisseau .***

Le trop-plein fonctionne.

Le diamètre des deux tuyaux ne sera pas suffisant.

***En cas de crue ,une intervention sur les trop-pleins
sera nécessaire.***

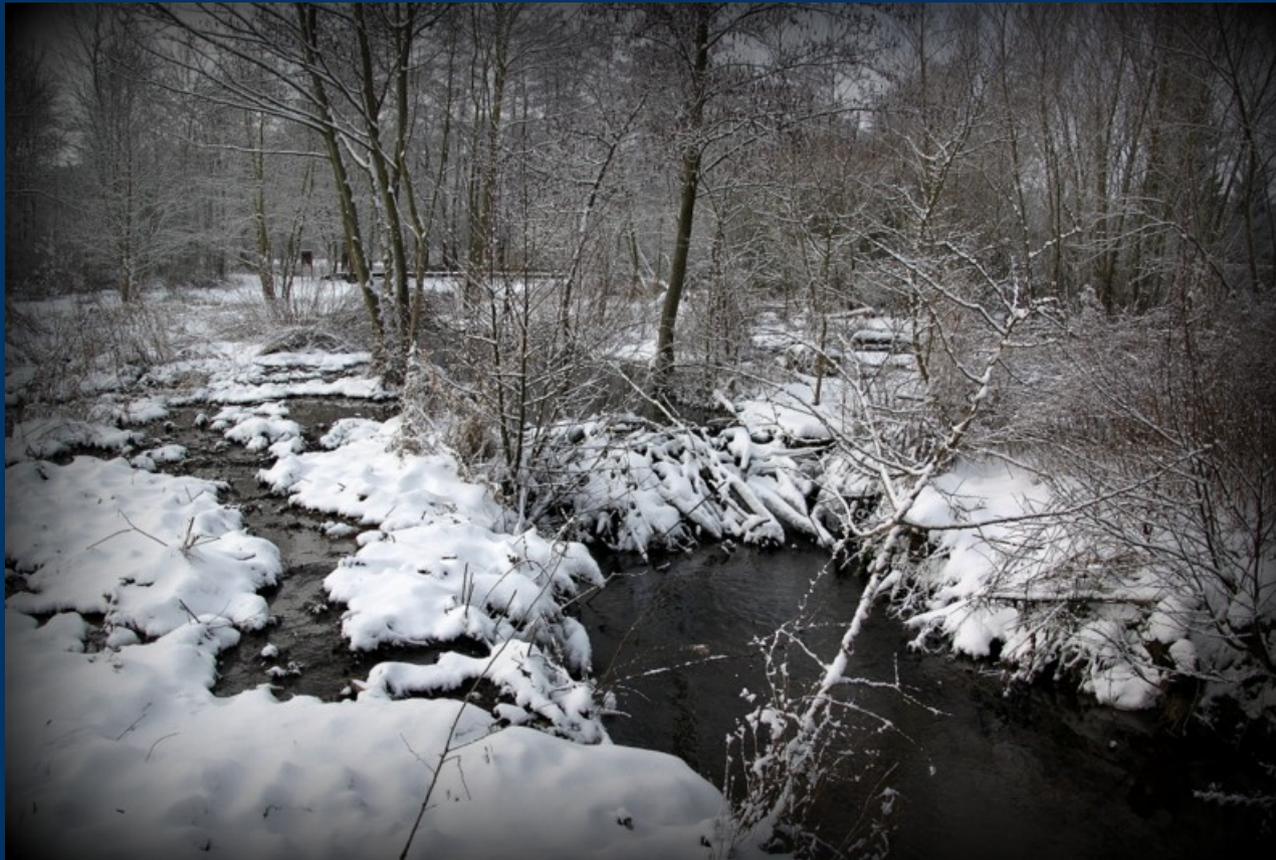
Le barrage 28 novembre 2012 sans régulation 'Clemson'

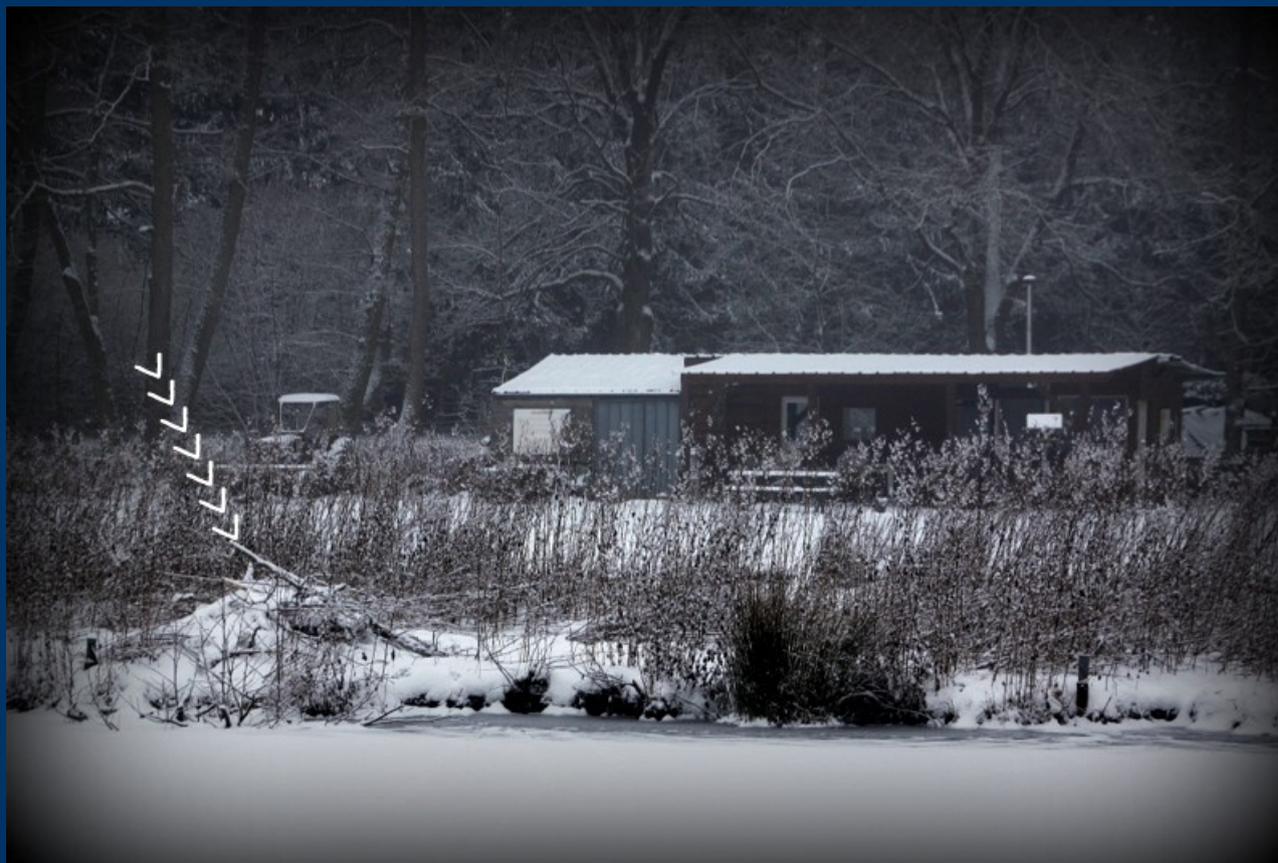
Un terrier-hutte ,face à la digue

Ce terrier-hutte pour devenir une hutte dans le futur.

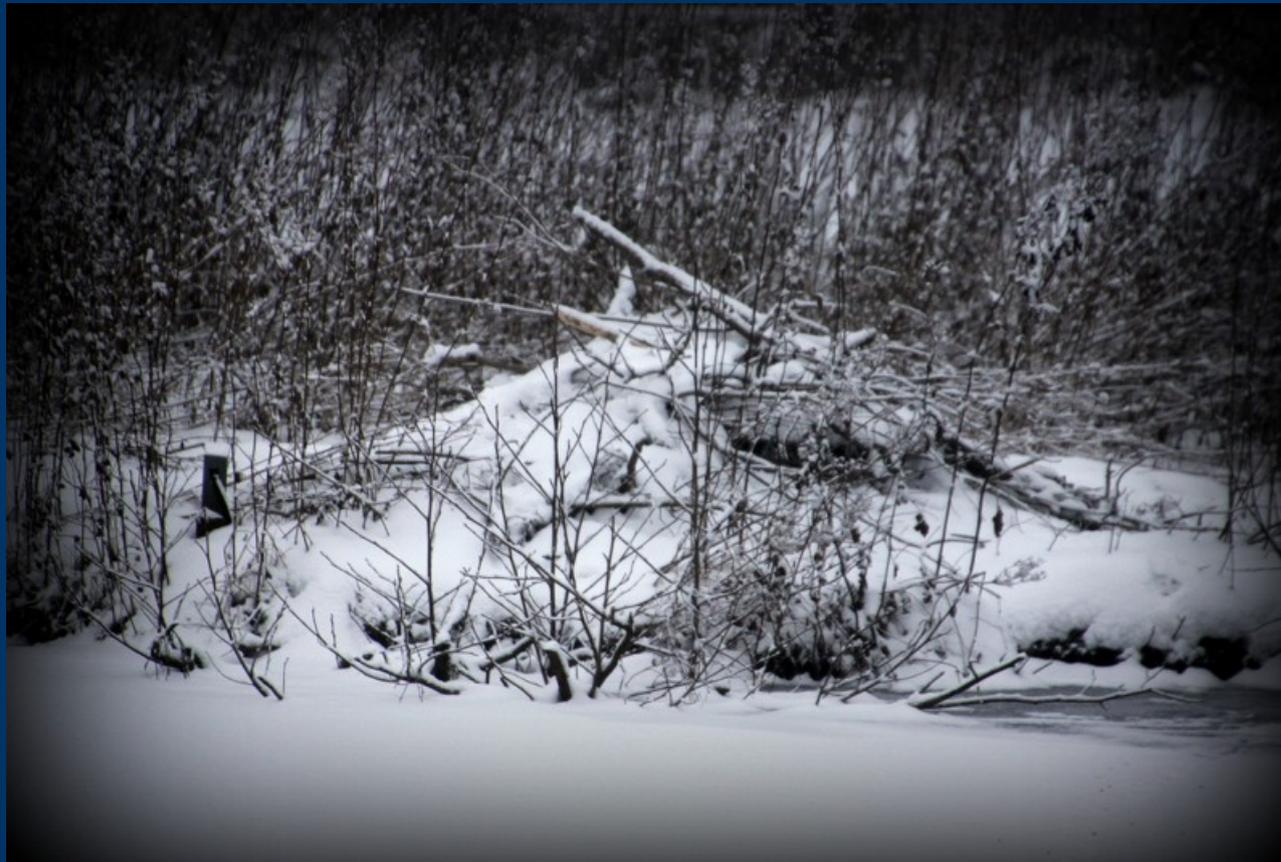
***Sa coulée = emplacement du trou dans la glace en janvier.
Le second gîte supposé est confirmé.
L'évacuation n'est pas obstruée par un barrage.
Le réfectoire immergé dérive vers la sortie. 28.11.12***

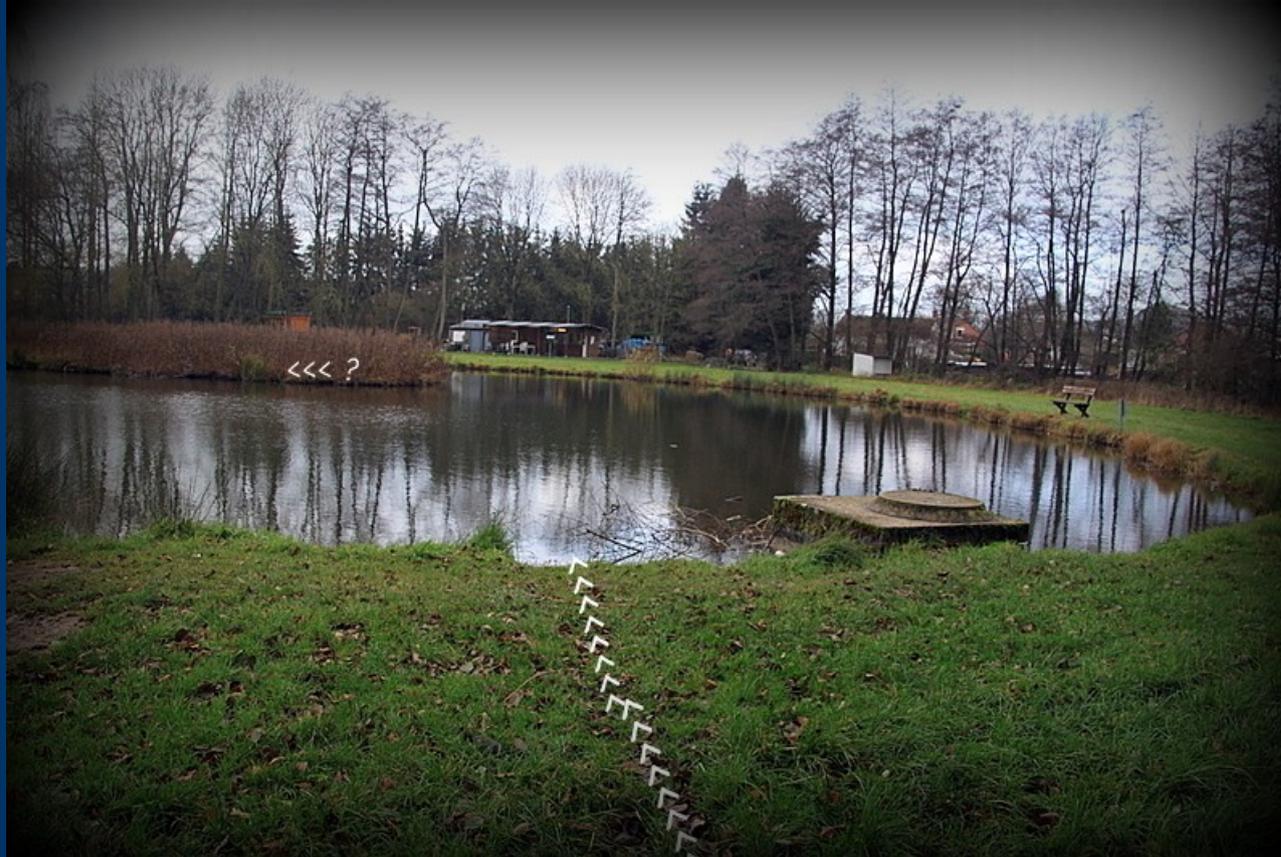
La salle est en aval de l'étang .

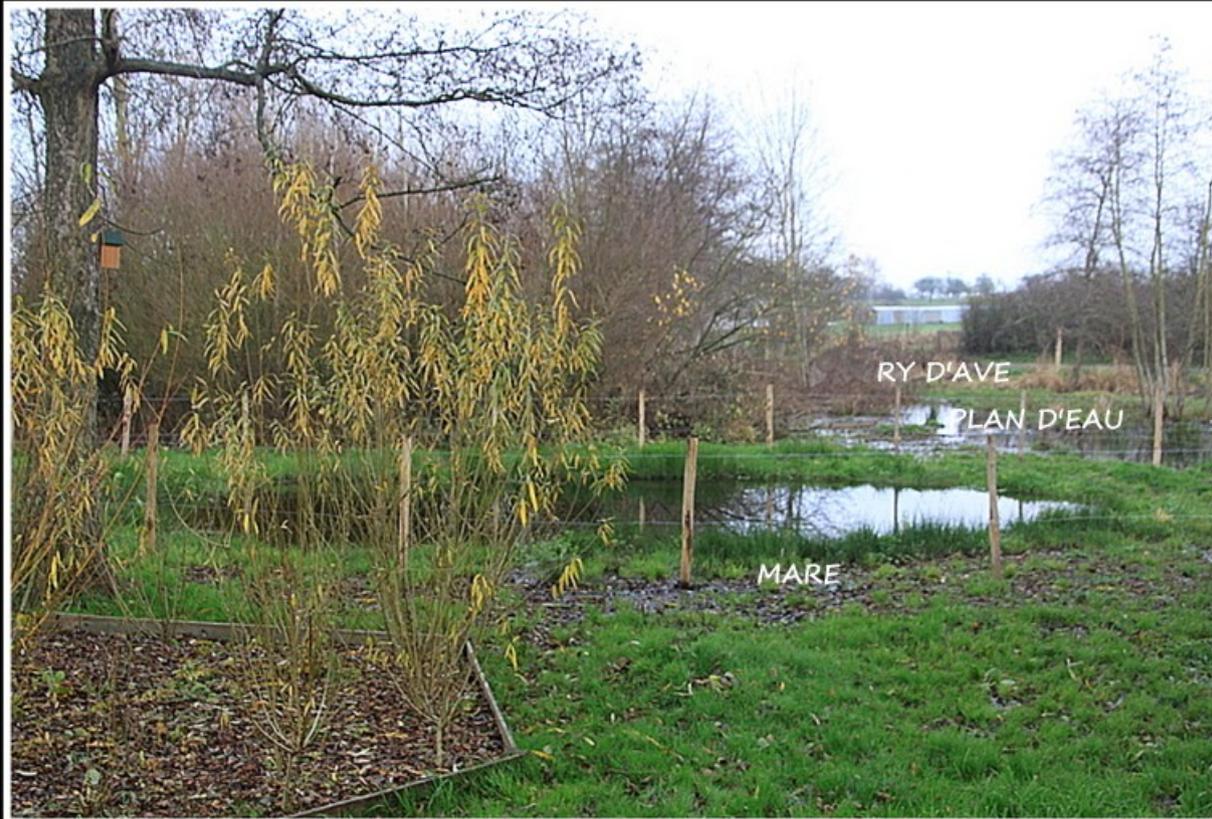
Différence de niveau

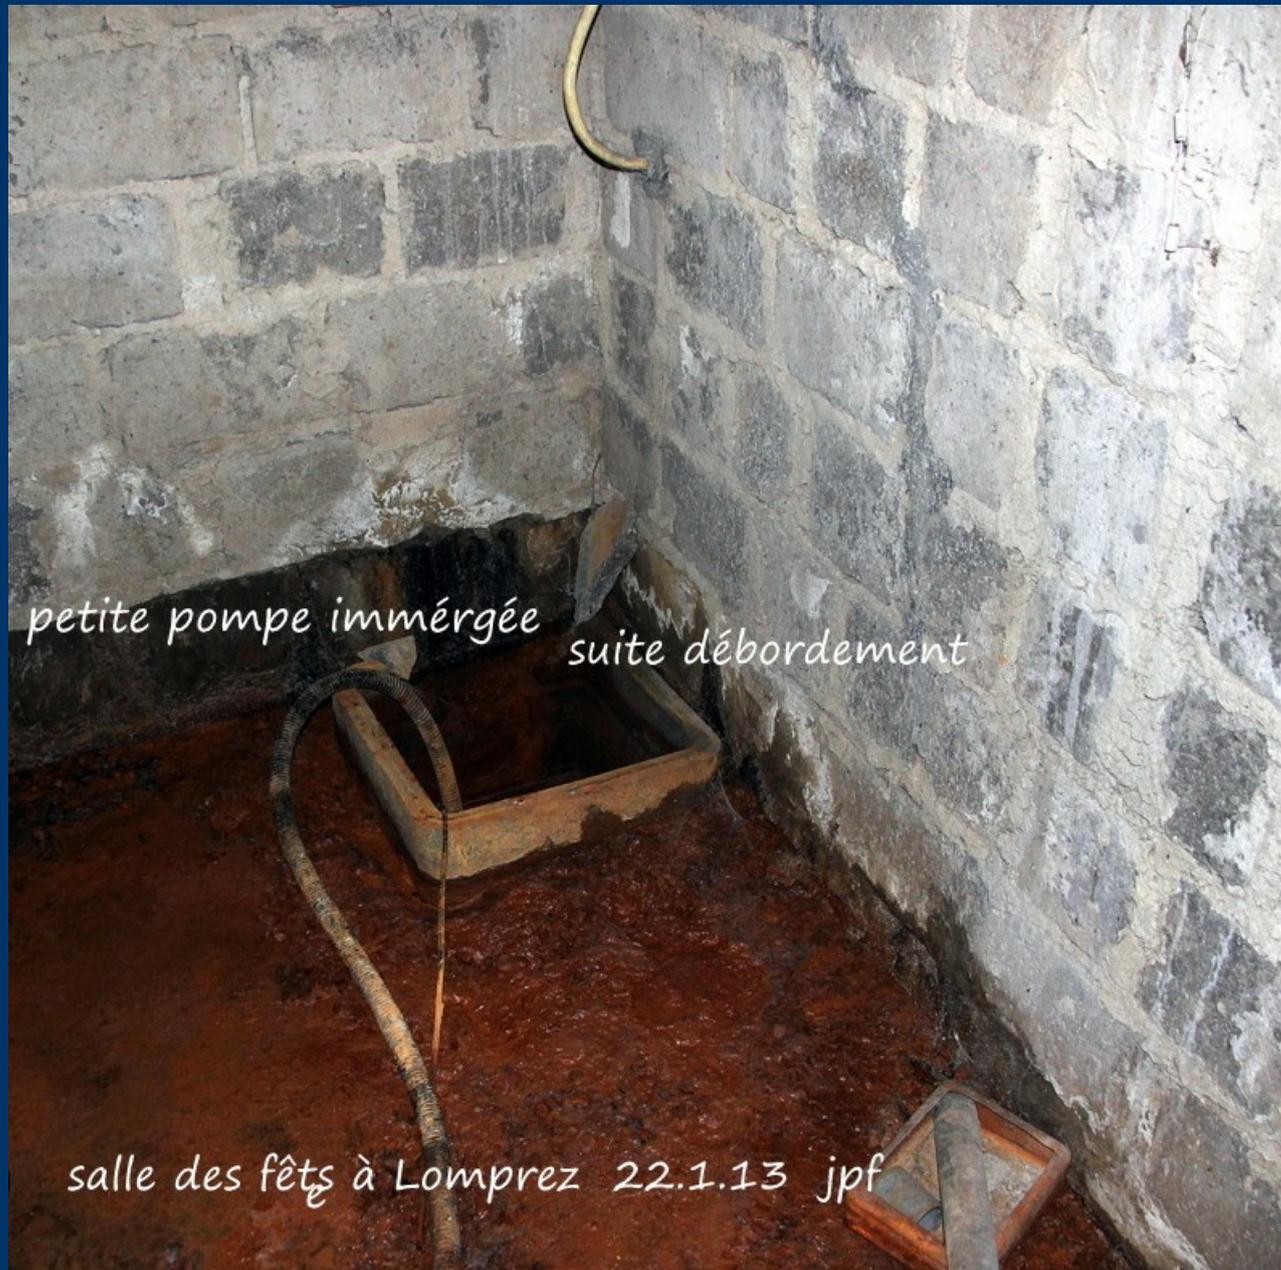
Un partie très limitée d'une petite cave porte des traces d'humidité.

La cave des pompes à bière ,quelques traces d'humidité.

L'origine > les pompes

petite pompe immergée suite débordement

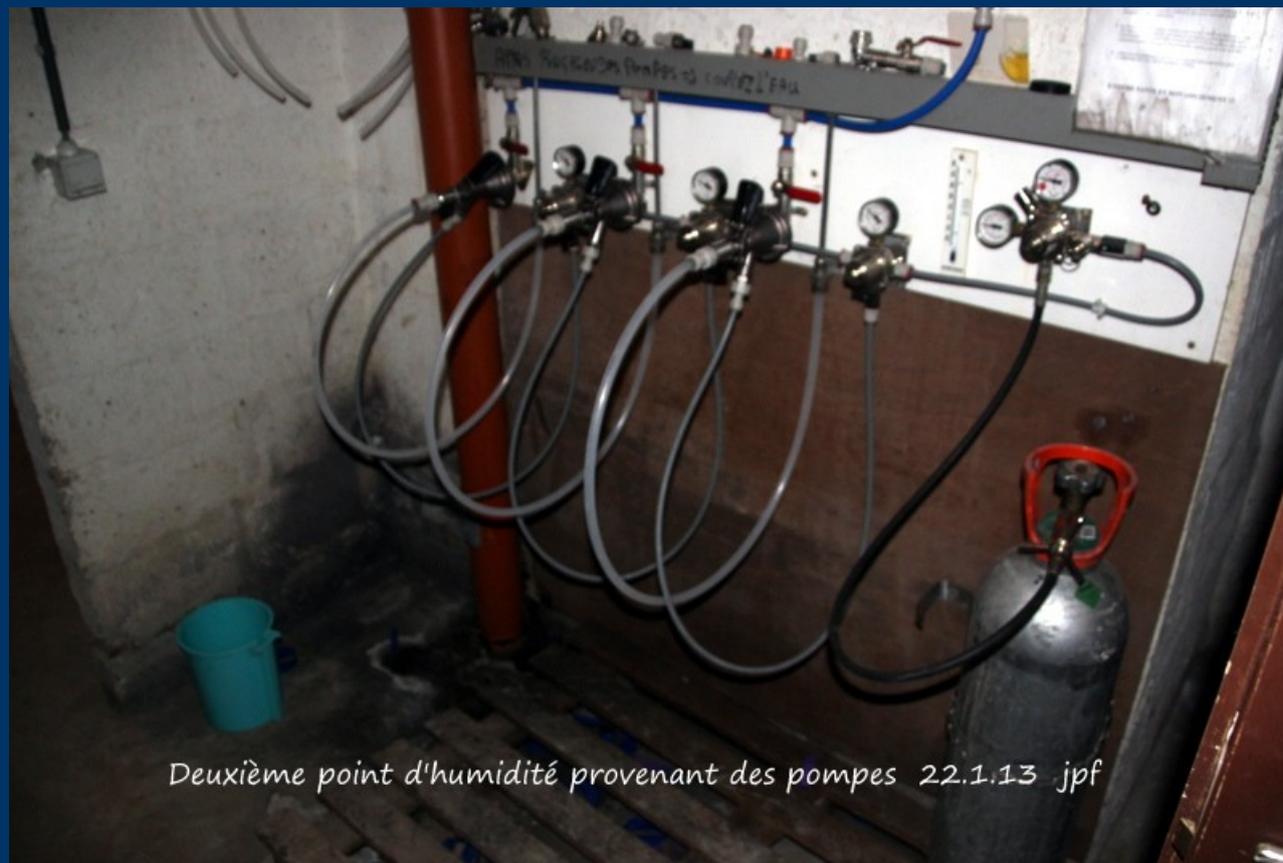
Deuxième point d'humidité provenant des pompes 22.1.13 jpf

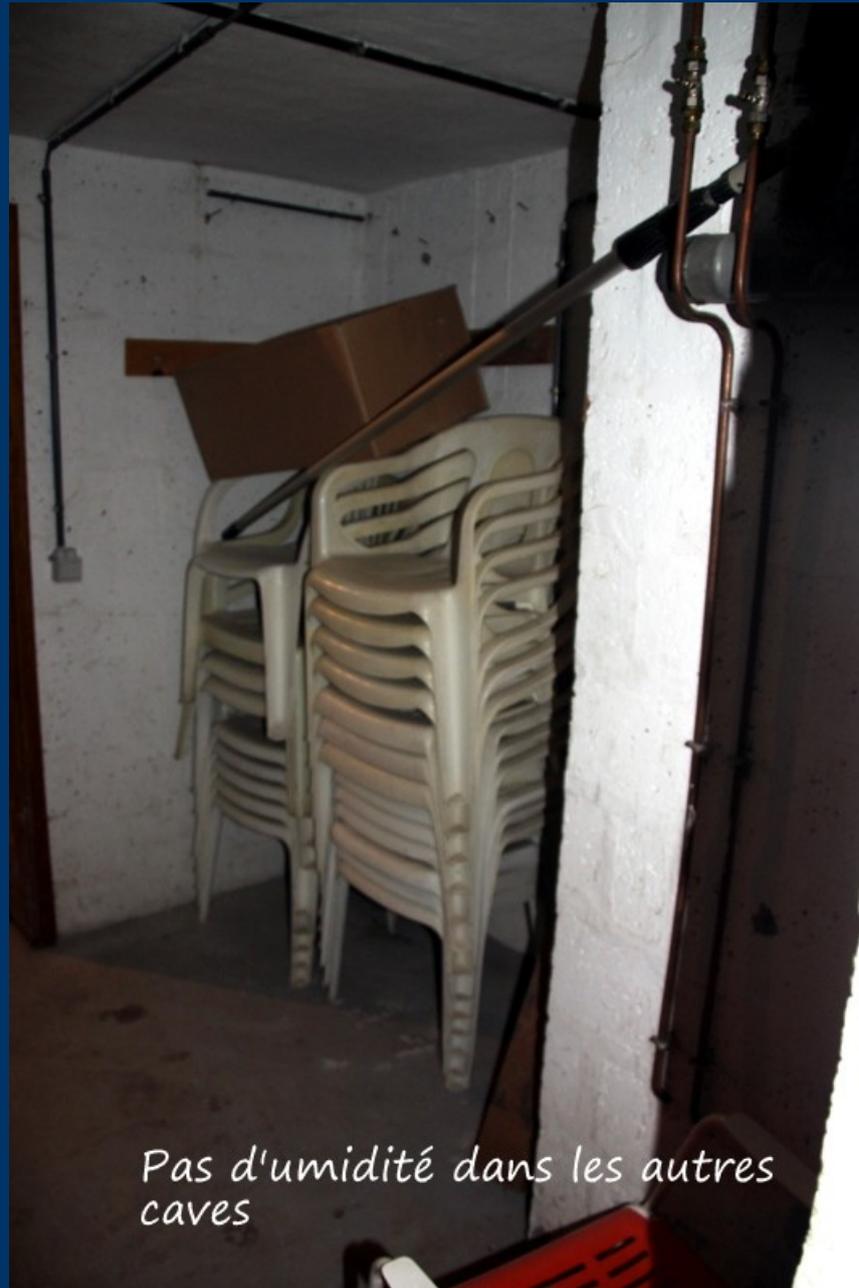
*Pas d'umidité dans les autres
caves*

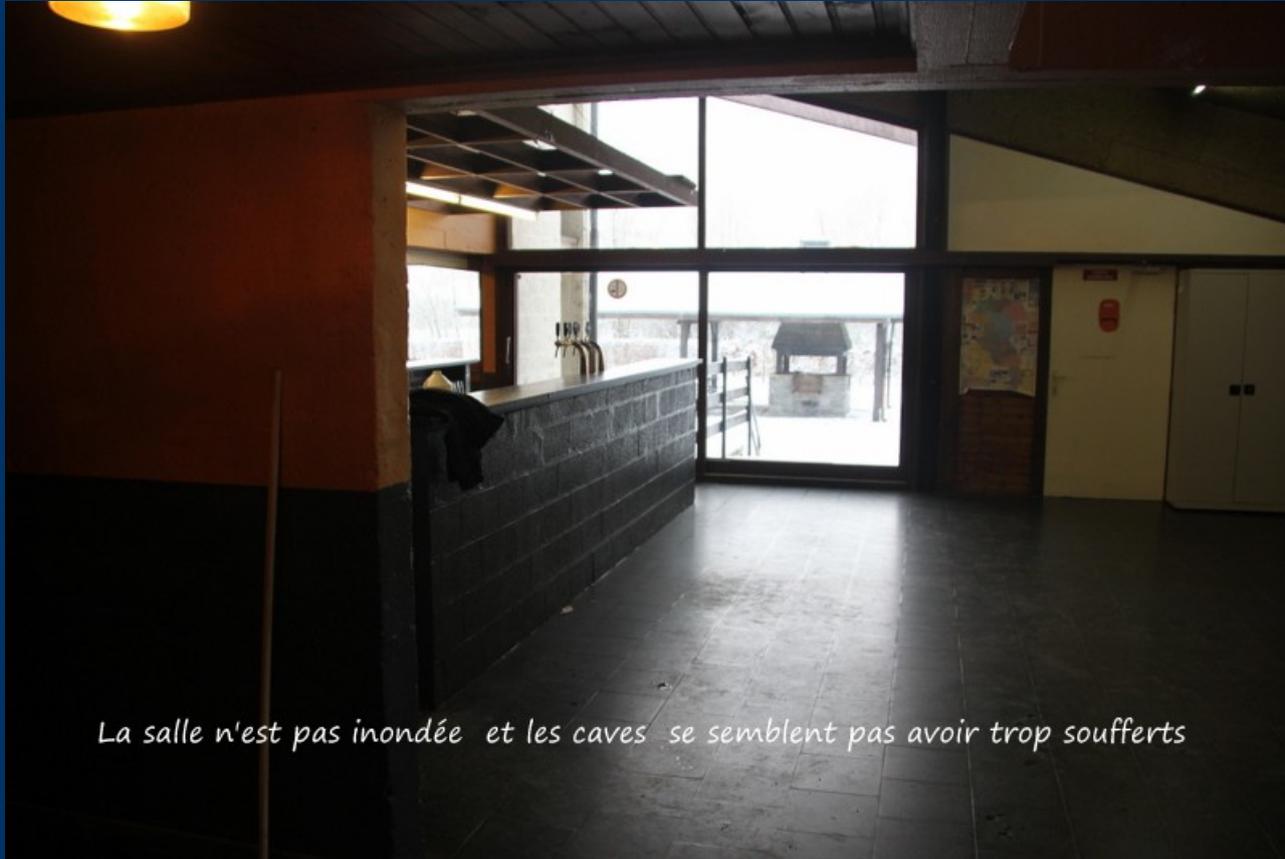
La salle n'est pas inondée et les caves se semblent pas avoir trop soufferts
