LOMPREZ – WELLIN

COMPTE RENDU DU MARDI 22 JANVIER 2013

SITE A CASTORS

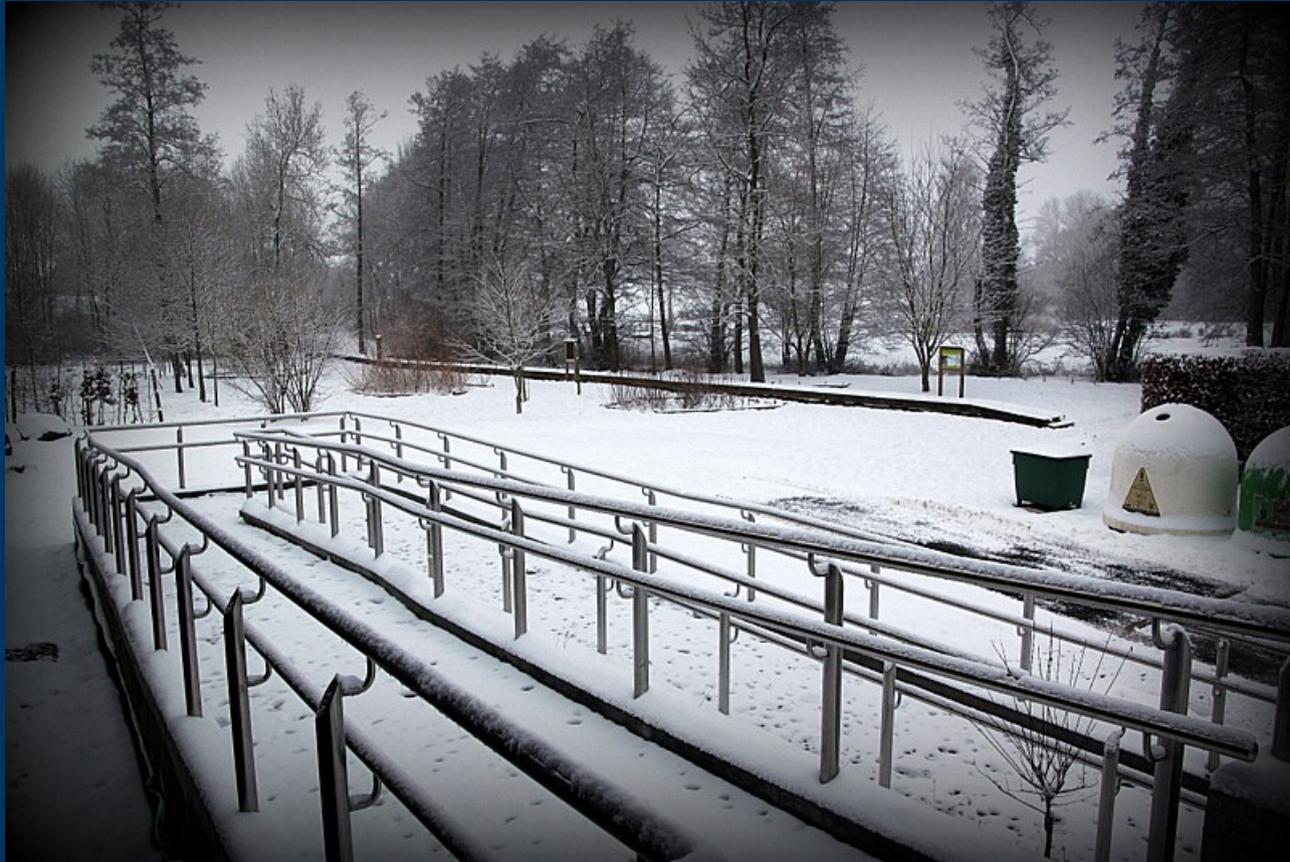
Le site du castor
Ce 22.1.2013

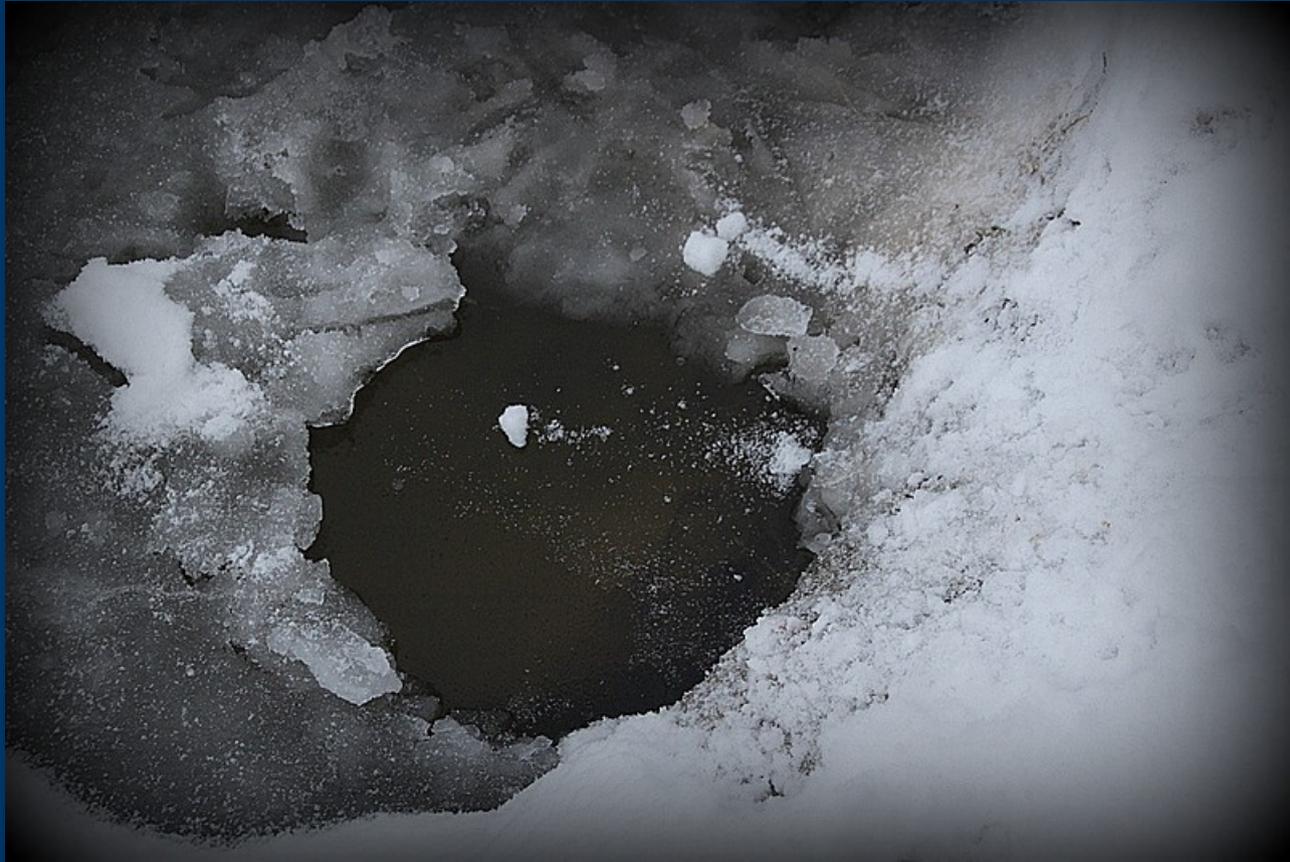
XXXXXX

réserve de nourriture

Moine >>>>>>

Trou du castor antérieur
à la dernière chute de neige.
Sa trace est recouverte de neige
Ce jour la trace d'un chien qui est
venu inspecté le trou >>>>>>>>

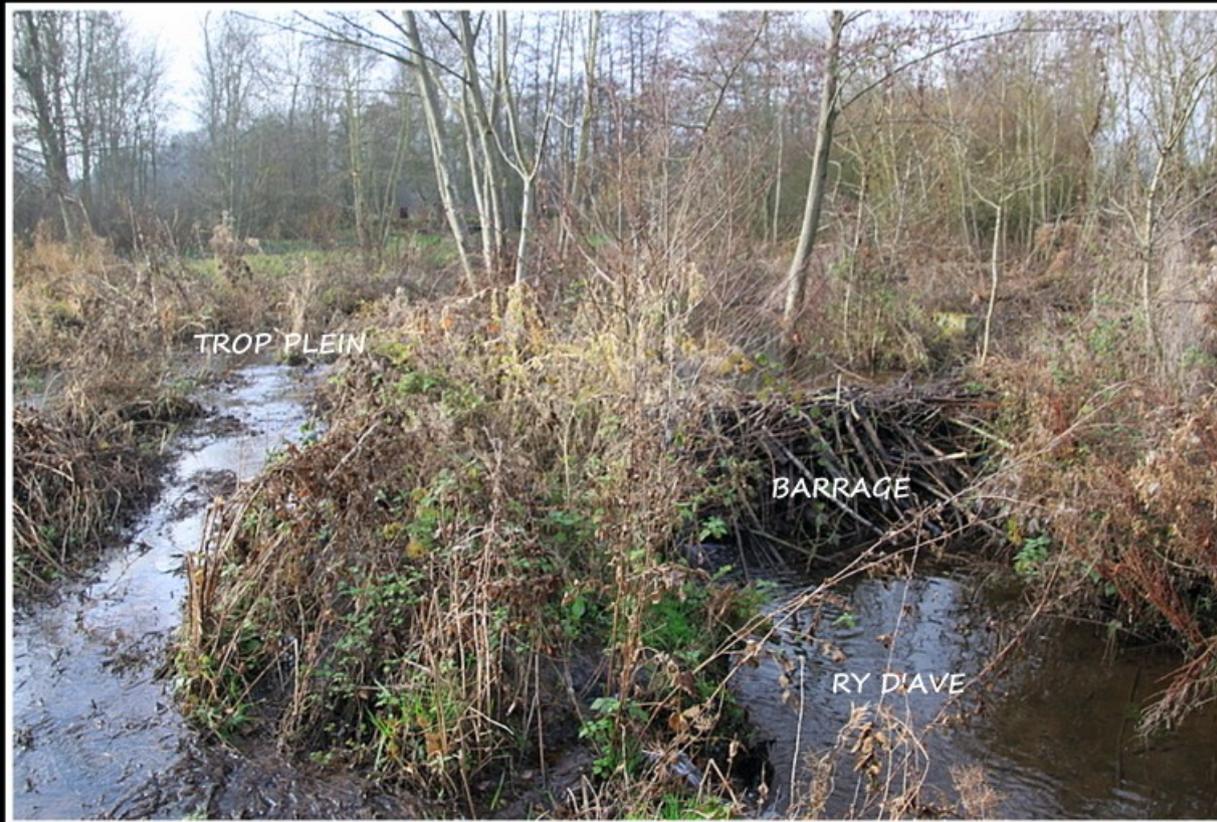
***Le barrage est régulé par deux tuyaux souples avec protection du type
Clemson , le tout repose sur le lit du ruisseau .***

Le trop-plein fonctionne.

Le diamètre des deux tuyaux ne sera pas suffisant.

***En cas de crue ,une intervention sur les trop-pleins
sera nécessaire.***

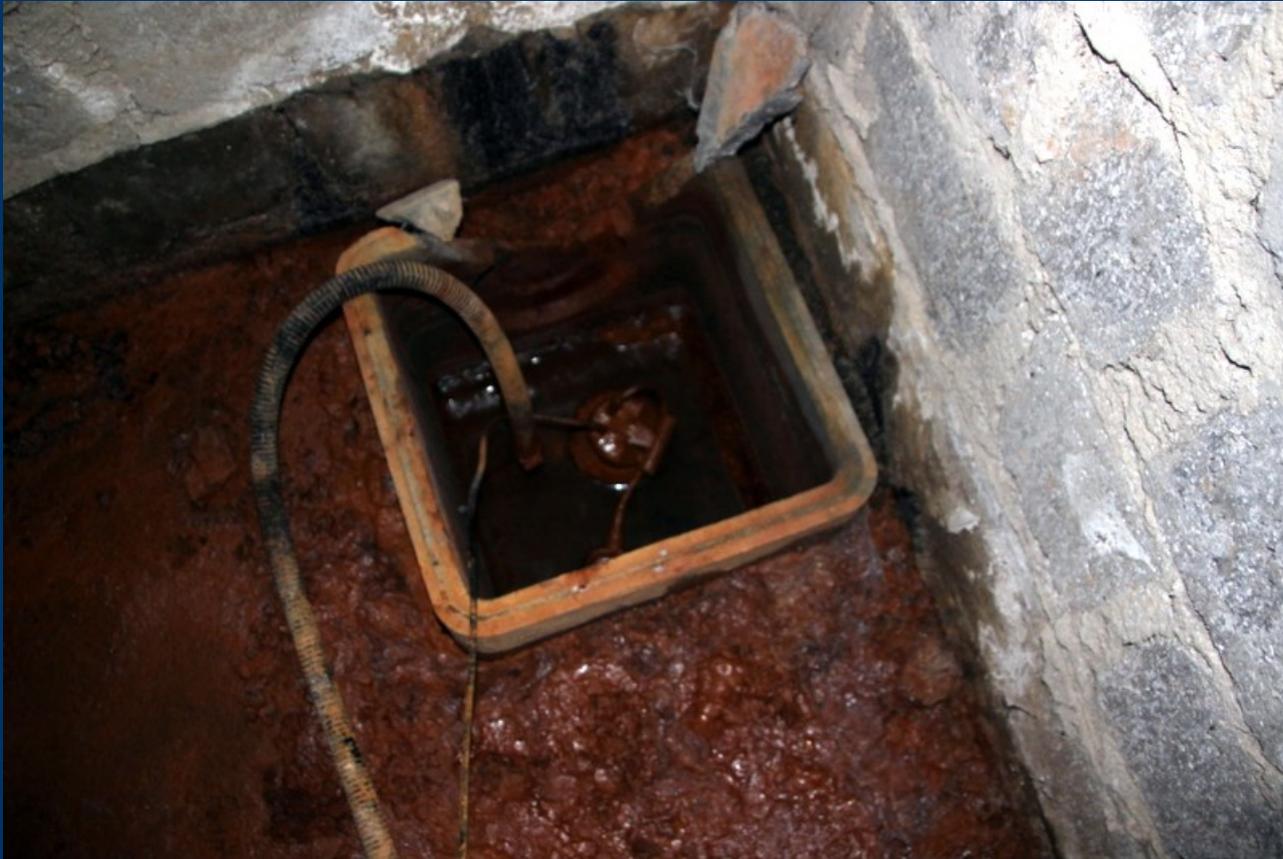
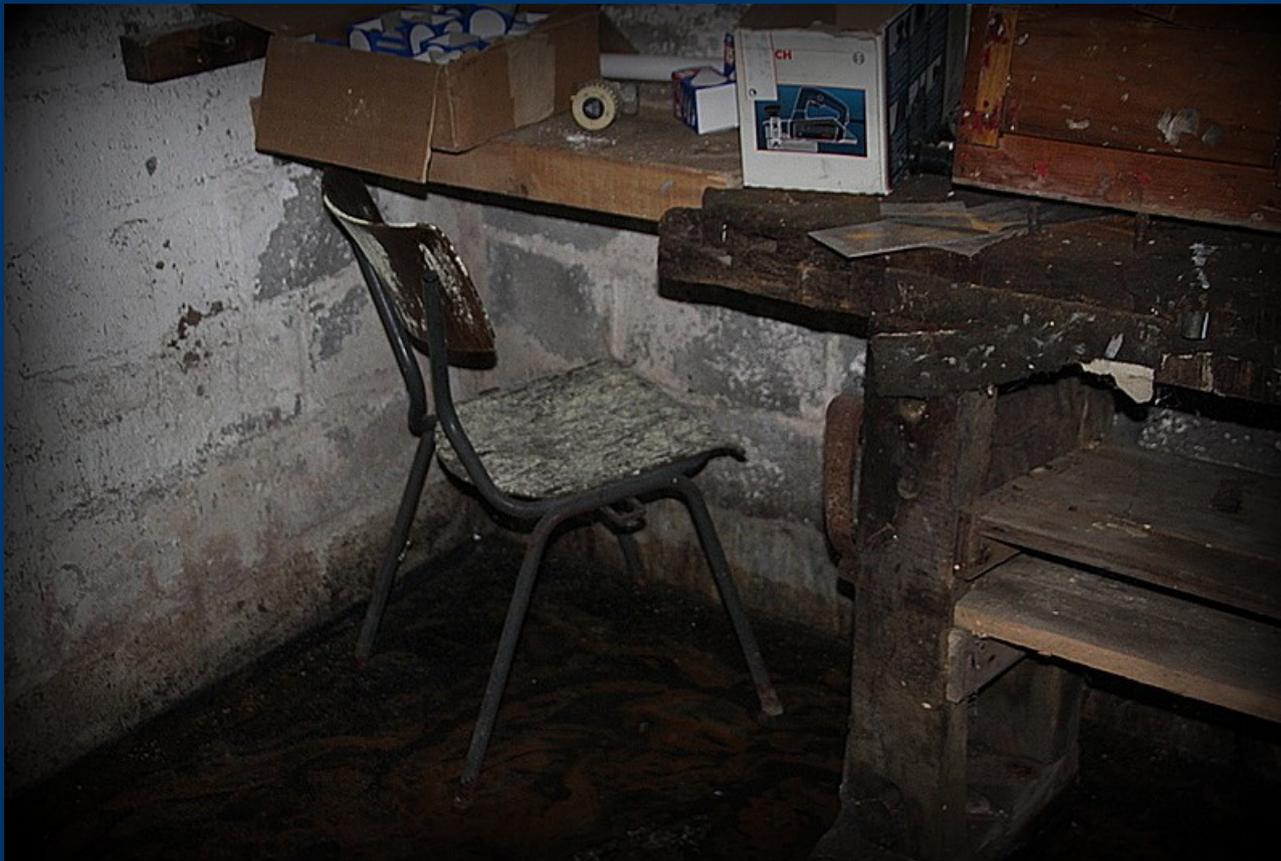
salle des fêtes à Lompres 22.1.13 jpf

Un partie très limitée d'une petite cave porte des traces d'humidité.

La cave des pompes à bière ,quelques traces d'humidité.

L'origine > les pompes

petite pompe immergée suite débordement

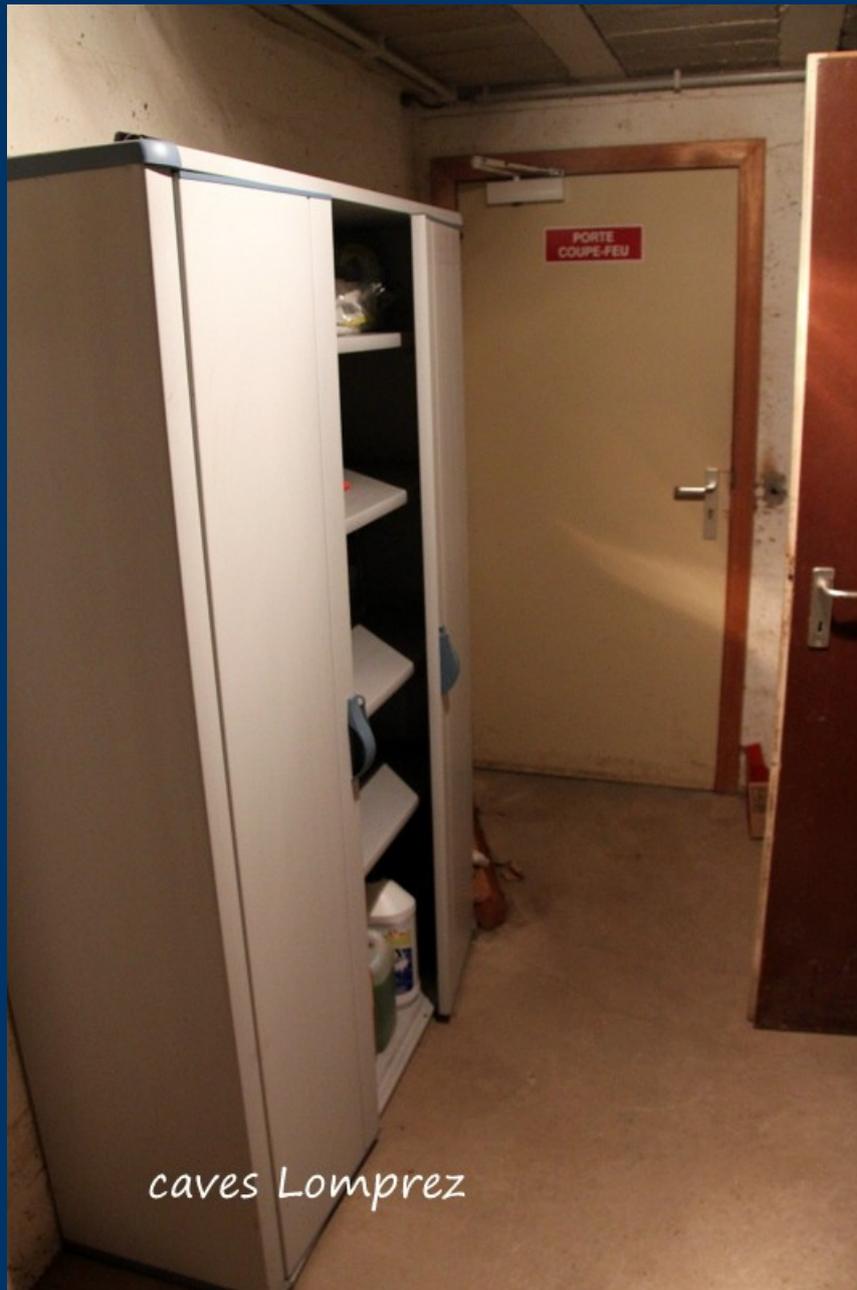
caves Lomprez

*Pas d'umidité dans les autres
caves*

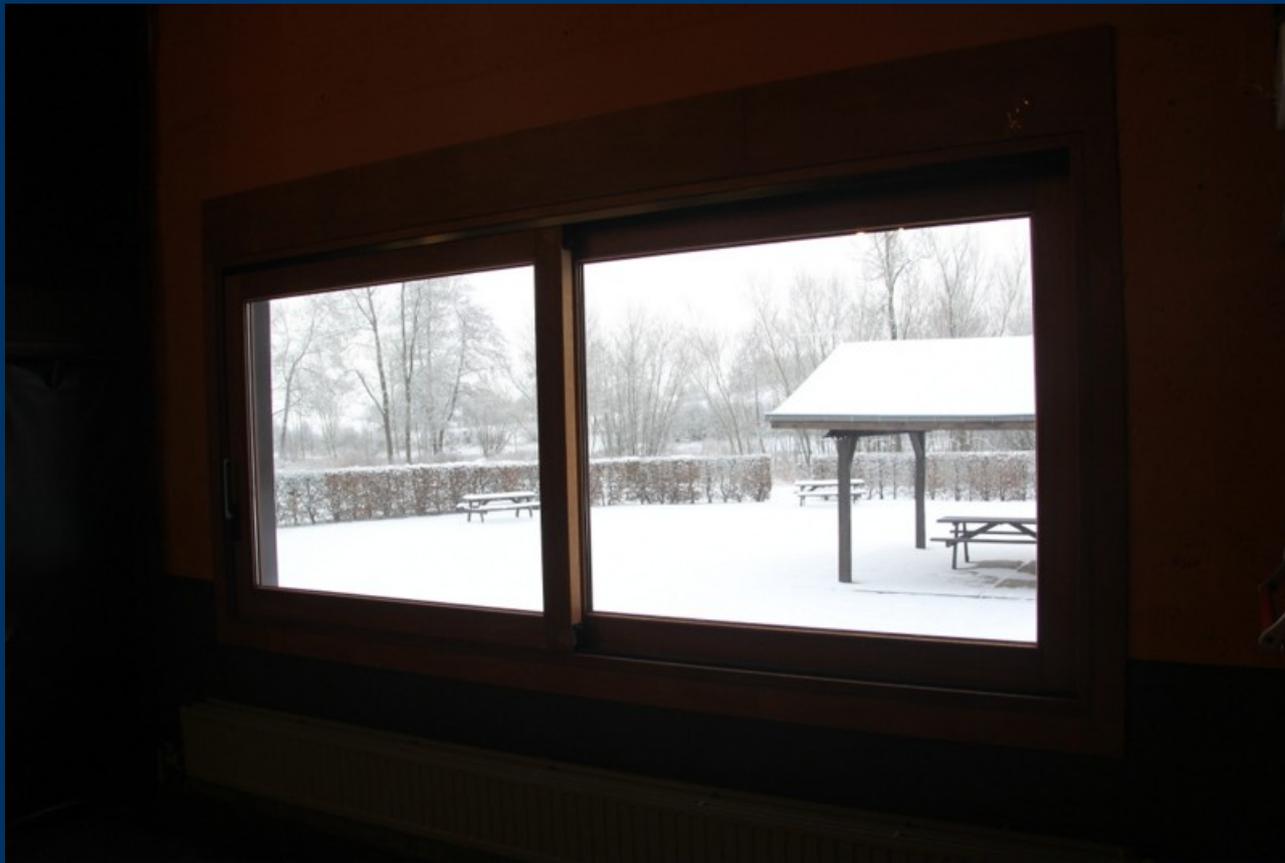
La salle n'est pas inondée et les caves se semblent pas avoir trop soufferts
